# Foto der Woche

KW 37/2007

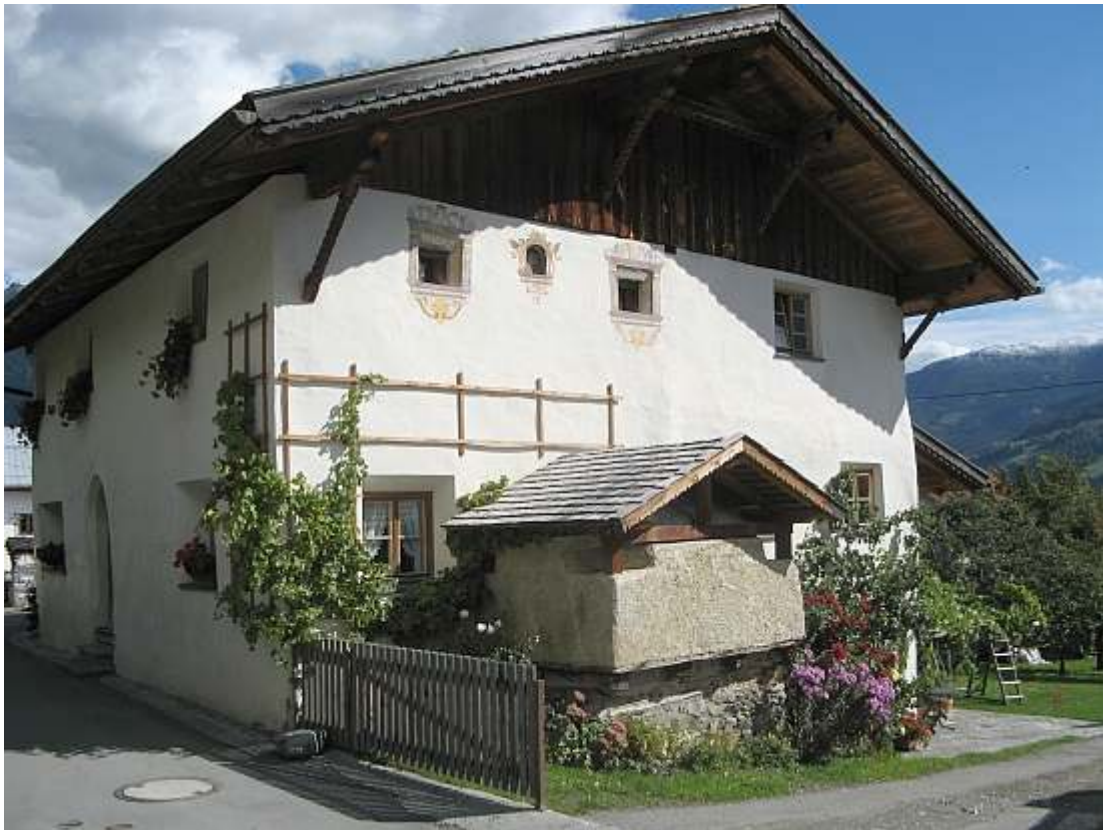
Im Ortskern von Stanz gelegener, im Kern aus dem 15. Jahrhundert stammender Einhof. Im Erdgeschoß befindet sich ein in der Mittelachse angebauter Backofen mit Satteldach (sogenannter "blinder Erker"). Die beiden Fenster im Obergeschoss sind in ihrer ursprünglichen Größe u. mit tiefen Gewänden erhalten. Zwischen diesen beiden Fenstern befindet sich in einer rundbogig geschlossenen, kleinen, von Putten (Putten, ist in der Skulptur und Malerei eine Kindergestalt, die meist wenig bekleidet oder nackt auftritt, mit oder ohne Flügel) flankierten Nische eine Darstellung der Kreuzigung Christi (mit Assistenzfiguren Maria, Maria Magdalena und Johannes) aus der Zeit um 1600.
